**INFORME DE DIAGNÓSTICO DE ESTADO DE  
CONSERVACIÓN.**

**CANTERA PUNA PAU.**

**AFECTACIÓN POR INCENDIO DEL 06 DE ENERO DE 2011**

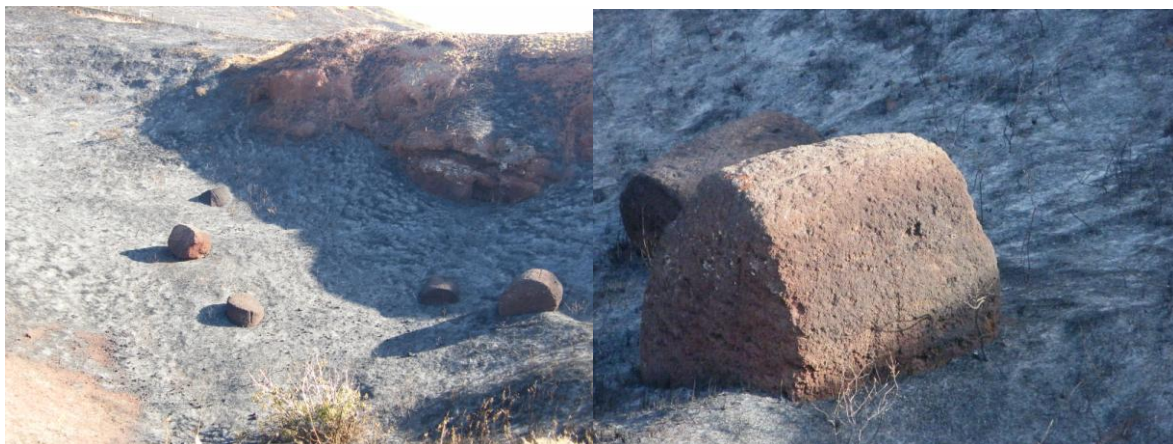
CANTERA PUNPA PAU; RASGOS AFECTADOS.

El día seis de Enero del 2011, un incendio forestal afectó el área denominada Mana vai Tokerau, afectando un área de 65 ha, en la cual se comprende la cantera de Puna Pau, ocasionándose la quema de la totalidad de la cantera y con ello, gran parte de las estructuras megalíticas que conforman los rasgos arqueológicos del sitio.<sup>14</sup>

Las estructuras que se encuentran dentro de la cantera y algunas de las depositadas en una de las laderas exteriores, se vieron expuestas al fuego, con ello también al humo y al agua lanzada para controlar el incendio.

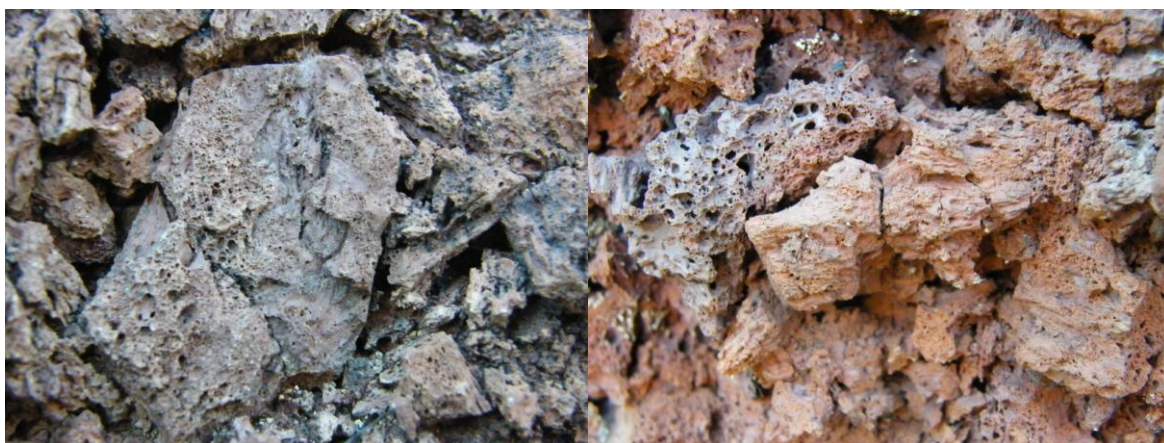
FISURAS Y DEPÓSITOS DE HOLLÍN

- **Hollín:** producto de la exposición al fuego y al humo, se ha adherido a la superficie de las estructuras de escoria una capa de hollín, la cual se manifiesta como una pátina negra que se extiende en la superficie, de forma casi totalmente uniforme en la totalidad de las piezas.

- **Grietas y fisuras:** corresponden a procesos de alteración mecánica, suponen cambios en las propiedades mecánicas de un material, sin producir cambios en la estructura química. Estas alteraciones suelen generar modificaciones internas, las que se manifiestan como macro y/o microfisuras. En su mayoría se ocasionan por acciones de esfuerzos sobre el material.

3. La exposición directa al fuego provoca daños esperables y comprobables en las rocas, los cuales se traducen en grietas y fisuras internas, que finalmente se traducen en fracturas externas y Decohesión estructural, confiriéndose deterioros de tipo mecánico, que afectan la estructura física, sin necesidad de afectar la composición química.

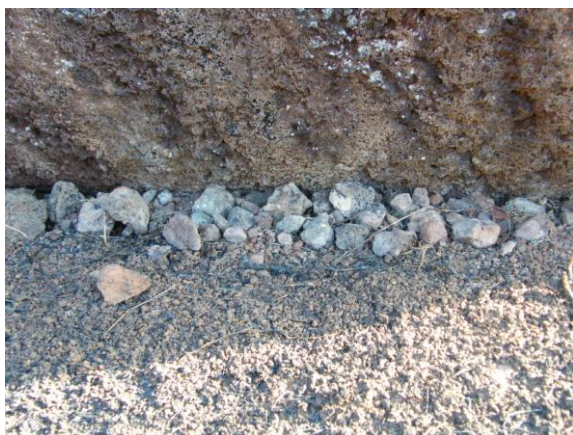
PÉRDIDA DE MATERIAL PARTICULADO.

- **Pérdida de material particulado:** producto de la erosión provocada por el viento, material particulado correspondiente a la superficie porosa de la escoria es removido y depositado en el sedimento contiguo a las estructuras, o bien el material es pulverizado y arrastrado lejos por el mismo viento o lavado por la lluvia.

2. El material particulado que se pierde constantemente producto de la erosión provocada por el intemperismo, es potenciada por cambios de temperatura demasiado bruscos, como lo es la exposición al fuego de un incendio forestal, provocando la pérdida de material granulado e mayores dimensiones, incrementando y acelerando los procesos de erosión, que conllevan a la disminución del tamaño original de las estructuras megalíticas.

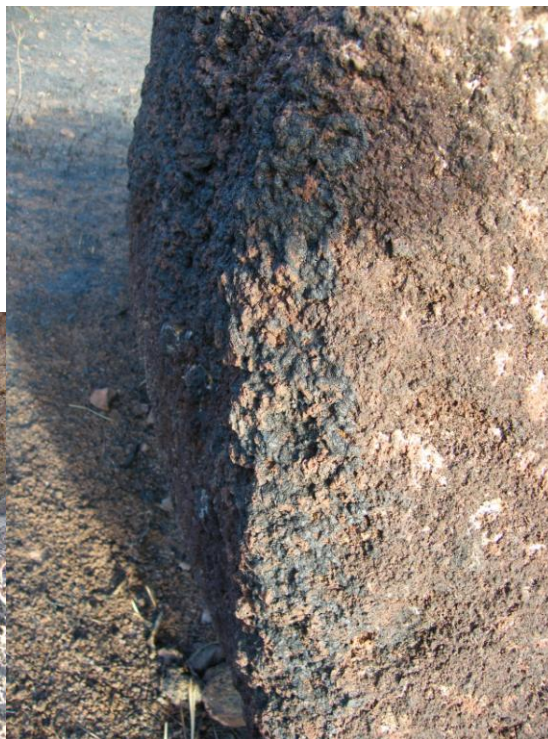
PÁTINA PRODUCIDA POR LA  
ACUMULACIÓN DE HOLLÍN.

1. El hollín ha provocado un deterioro apreciable sobre la roca, creando una pátina que impide la correcta lectura e interpretación del bien patrimonial. De integrarse el hollín a la estructura de la roca, puede provocar alteraciones de tipo químico
